Die Klosterbauten der Cistercienser in Belgien

Clemen, Paul

Berlin, 1916

Die Laienkirche.

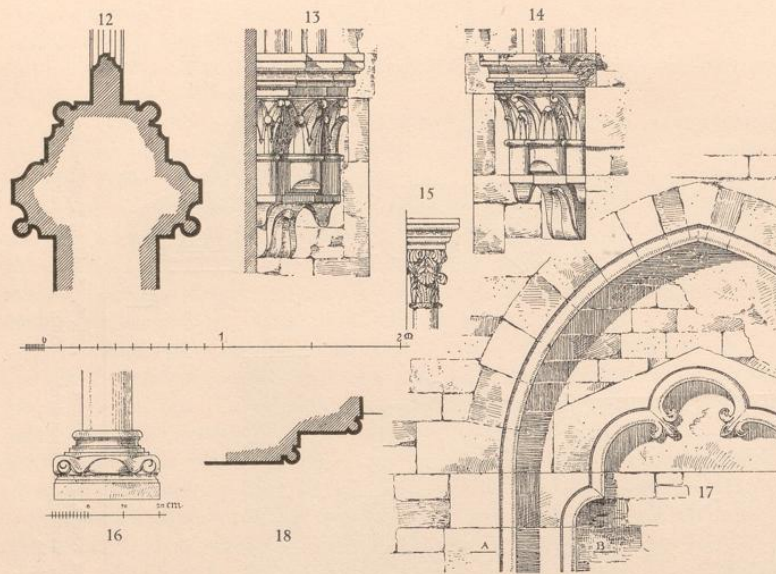
Abb. 12. Profil der Rose in der nördlichen Querhauswand der Kirche.
 Abb. 13. Nördliche Querhauswand der Kirche, Innenseite, westliche Gewölbekonsole.
 Abb. 14. Nördliche Querhauswand der Kirche, Innenseite, östliche Gewölbekonsole.
 Abb. 15. Nördliche Querhauswand der Kirche, Innenseite, Kapital der Bogenstellung.
 Abb. 16. Nördliche Querhauswand der Kirche, Innenseite, Basis der Bogenstellung.
 Abb. 17. Nördliche Querhauswand der Kirche, Außenseite, Einzelheiten von der Türe.
 Abb. 18. Schnitt A-B zu Abb. 17.

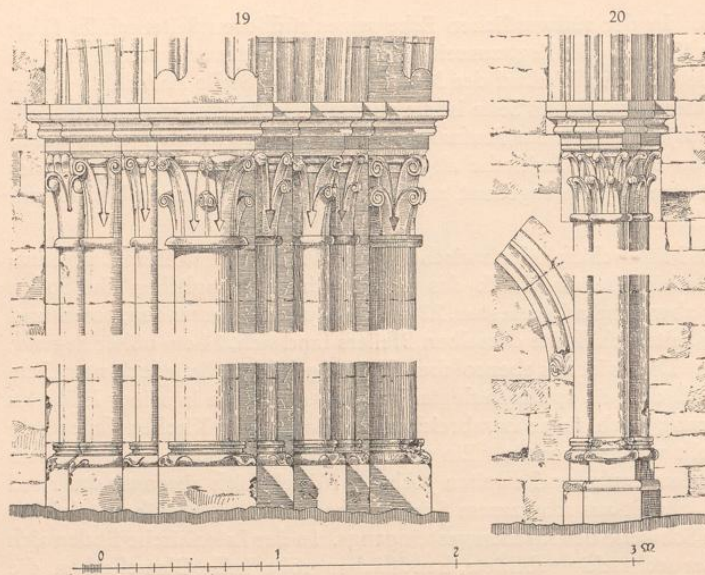
Abb. 19. Südöstlicher Vierungspfeiler der Kirche, Nordansicht.
Abb. 20. Sechsteiliges Chorgewölbe der Kirche, südlicher Mitteldienst.
