Die Klosterbauten der Cistercienser in Belgien

Clemen, Paul

Berlin, 1916

d. Der Klostersüdflügel.

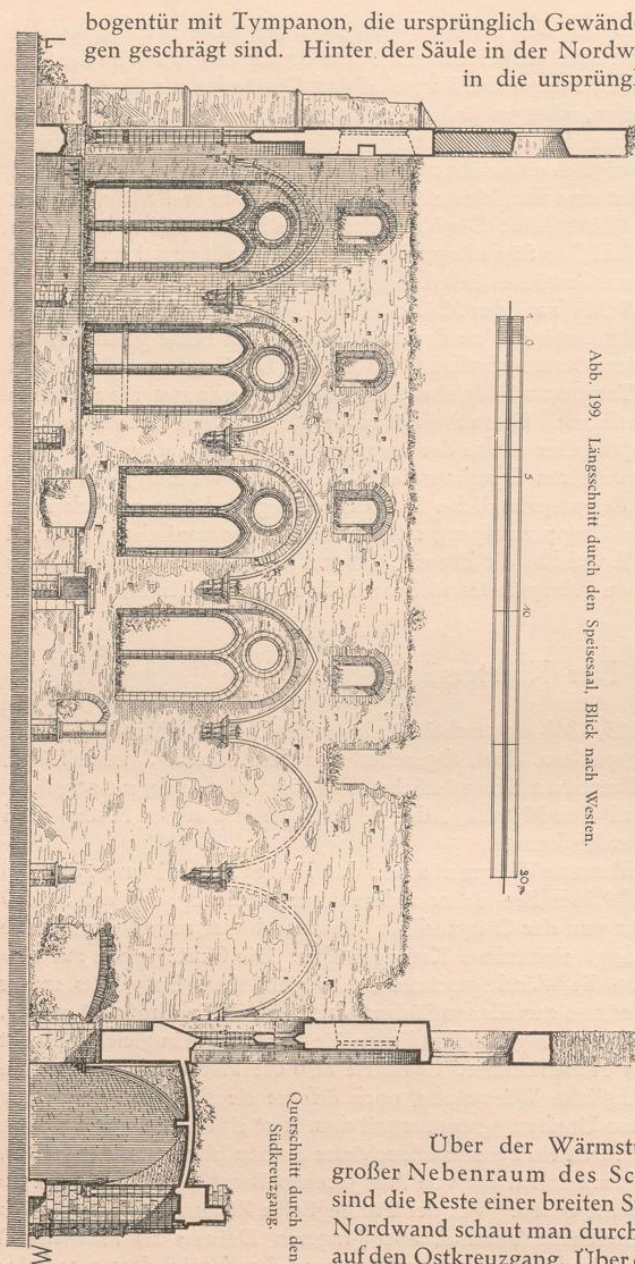
Abb. 199. Längsschnitt durch den Speisesaal, Blick nach Westen.

Der Speisesaal, das Refektorium (Abb. 199, 206), ist der Hauptraum des Südflügels, ein Rechteck von 32,80 m Länge und 14,45 m Breite, neben der Kirche wohl einst der schönste Raum des Klosters, der durch eine Reihe von 5 Säulen in zwei Schiffe geteilt wurde. Unter runden Mauerbogen öffnen sich zehn große, spitzbogige Zwillingsfenster und über jedem Fensterpaar sitzt eine Rose. Ost- und Westwand zeigen je vier, die südliche Giebelwand zwei dieser Fenster, von denen das östliche der letzteren zum Teil verfallen ist. Den Sockel des Raumes betont ein einfaches, niedriges Gurtgesims (Abb. 201), das jedoch im Nordteil der Westmauer fehlt. Zwischen den beiden nördlichen Fenstern der Westwand und den übrigen aus weißem, weichem Stein bestehen mancherlei Unterschiede. Erstere haben höhere Brüstungen und sind aus Schiefer gefertigt. Auch fehlt ihnen der steinerne Kämpfer in geringer Höhe über den Sohlbänken, wie die letzteren ihn aufweisen. Unter den Steinkämpfern besaßen die Fenster Flügel zur Lüftung des Raumes, deren Angeln teilweise noch in den Gewänden sitzen. Als im 18. Jahrhundert außerhalb des Refektoriums der Boden erhöht wurde, vermauerte man die Fenster bis zum Kämpfer.²⁶⁾ Dazu verrät das Ziegelmaterial des Mauerbogens und der Laibungen des nördlichsten Fensters sein Entstehen erst im 18. Jahrhundert. Das Profil seiner Gewände ist einfacher als das der anderen, älteren, aber wohl auch erst nachträglich eingesetzten Fenster (Abb. 200). Vor dem benachbarten Fenster befand sich eine durch die kleine Treppe in der Wand und der Masse des zwischen beiden Fenstern stehenden Strebepfeilers erreichbare Lesebühne. Die kleine Pforte unter den Fenstern führte zum engen, nachträglich vermauerten Treppenhaus. Die Treppe hatte ihren Austritt in der ursprünglich tieferen, nördlichen Fensterlaibung. Spuren lassen dort erkennen, daß das Fenster später in die Flucht der anderen gesetzt wurde. Der obere Teil des Treppenhauses ist vom Hühnerhof aus noch sichtbar. Die Stichbogenöffnung links der Treppenförte war wohl nur zur Entlastung für den unter dem Saal fließenden Bach angelegt und ursprünglich wie die ähnliche Öffnung in der gegenüberliegenden Wand zugesetzt. Die Nordwand erfuhr eine andere Ausgestaltung: ihr unterer, schwächerer Teil wird durch zwei große Stichbogen entlastet, die ihr Widerlager an den Längsumfassungen auf Kragplatten haben und sich auf dem Kapitäl eines Wandpfeilers treffen. Über diesen Bögen beginnen die hohen, schrägen Brüstungen niedrigerer Zwillingsfenster in sonst gleicher Anordnung und Ausführung. Ihre geringe Höhe war durch die Dachkonstruktion des an diese Wand anstoßenden Kreuzganges bedingt. Als der höhere, gotische Kreuzgang angelegt wurde, mußten auch sie vermauert werden.²⁷⁾ Unter dem östlichen Entlastungsbogen liegt in der Achse des Ostfensters der Südwand die Haupttür des Saales, die im 18. Jahrhundert durchgebrochen wurde. Der ursprüngliche Eingang lag unmittelbar daneben. Reste dieser romanischen Pforte, die bei Errichtung des gotischen Kreuzganges umgebaut wurde, sind in Teilen der Türbogen noch erhalten. Ihr Sturz mit der Konsole der Kreuzgangrippe wurde schon früher erwähnt. Unter dem benachbarten Stichbogen ist der östliche Teil des großen Entlastungsbogens für den Kanal der Thyle zu sehen, deren Wasser unter der Nordostecke des Raumes dahinfließt. In der nordöstlichen und westlichen Ecke des Saales führten in die benachbarten Räume Türen, von denen Gewändeteile noch zu sehen sind. Sämtliche Gewölbe des Saales sind eingestürzt, jedoch Reste von Schildbogen aus weißem Stein und Rippenteile (Abb. 202) noch vorhanden. Die im Rundstab profilierten, spitzen Schildbögen erhielten an den Giebeln Rundbogenform. Rippen und Gurte wurden von

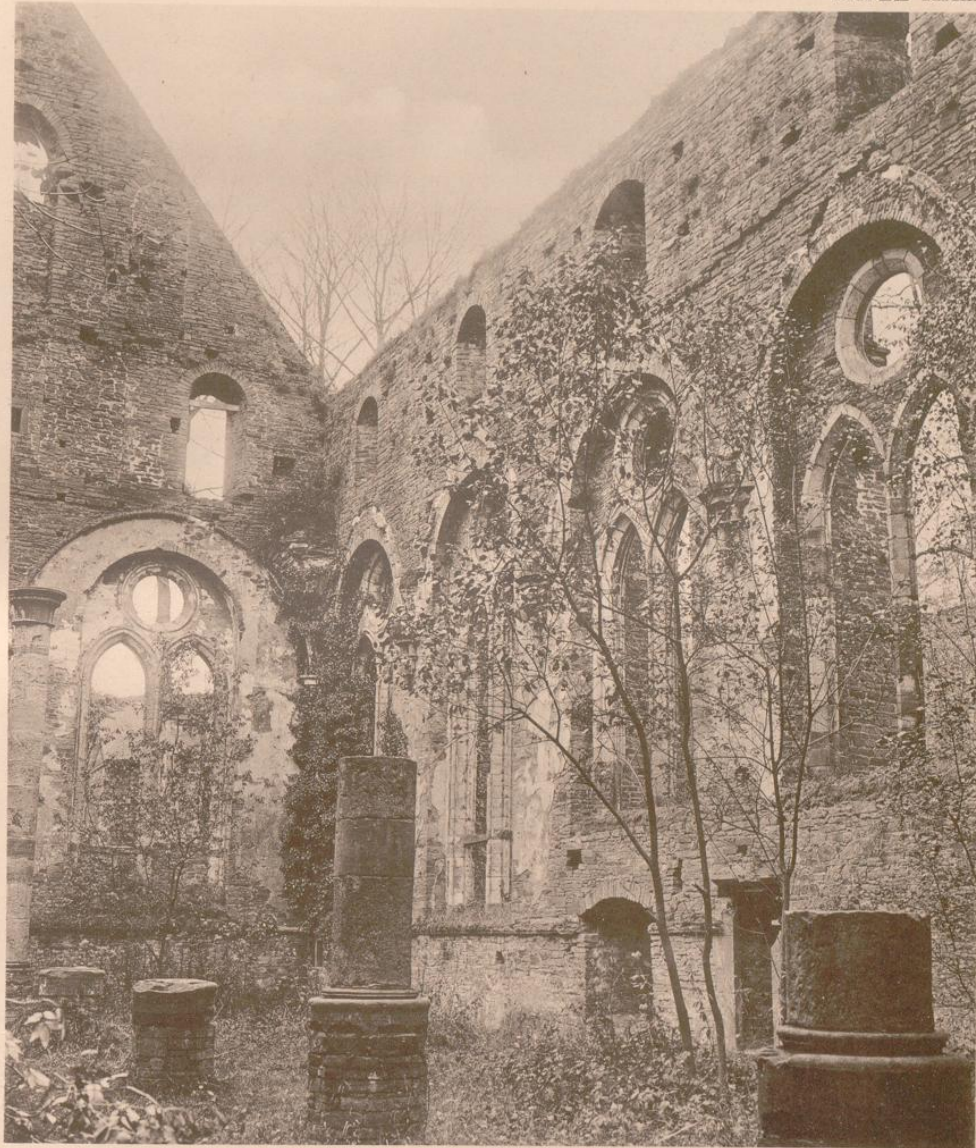
ABTEI VILLERS

Der Speisesaal. Blick nach Südwesten.

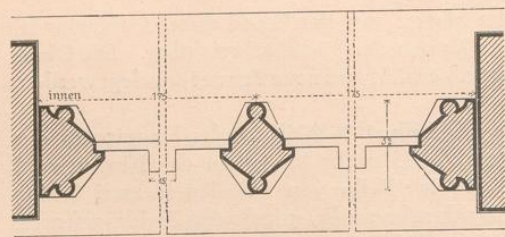
200

Einzelheiten aus dem Speisesaal.
Abb. 200. Zweitsüdliches Fenster
der Westwand, Grund-
riß 1 : 50.

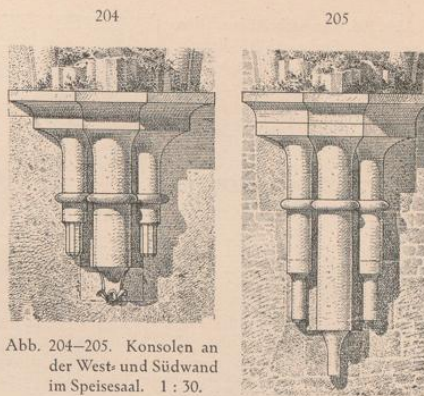
Abb. 204–205. Konsolen an der West- und Südwand im Speisesaal. 1 : 30.
