Rheinlands Baudenkmale des Mittelalters

4. Die St. Andreaskirche zu Köln.

Die St. Andreaskirche zu Köln.

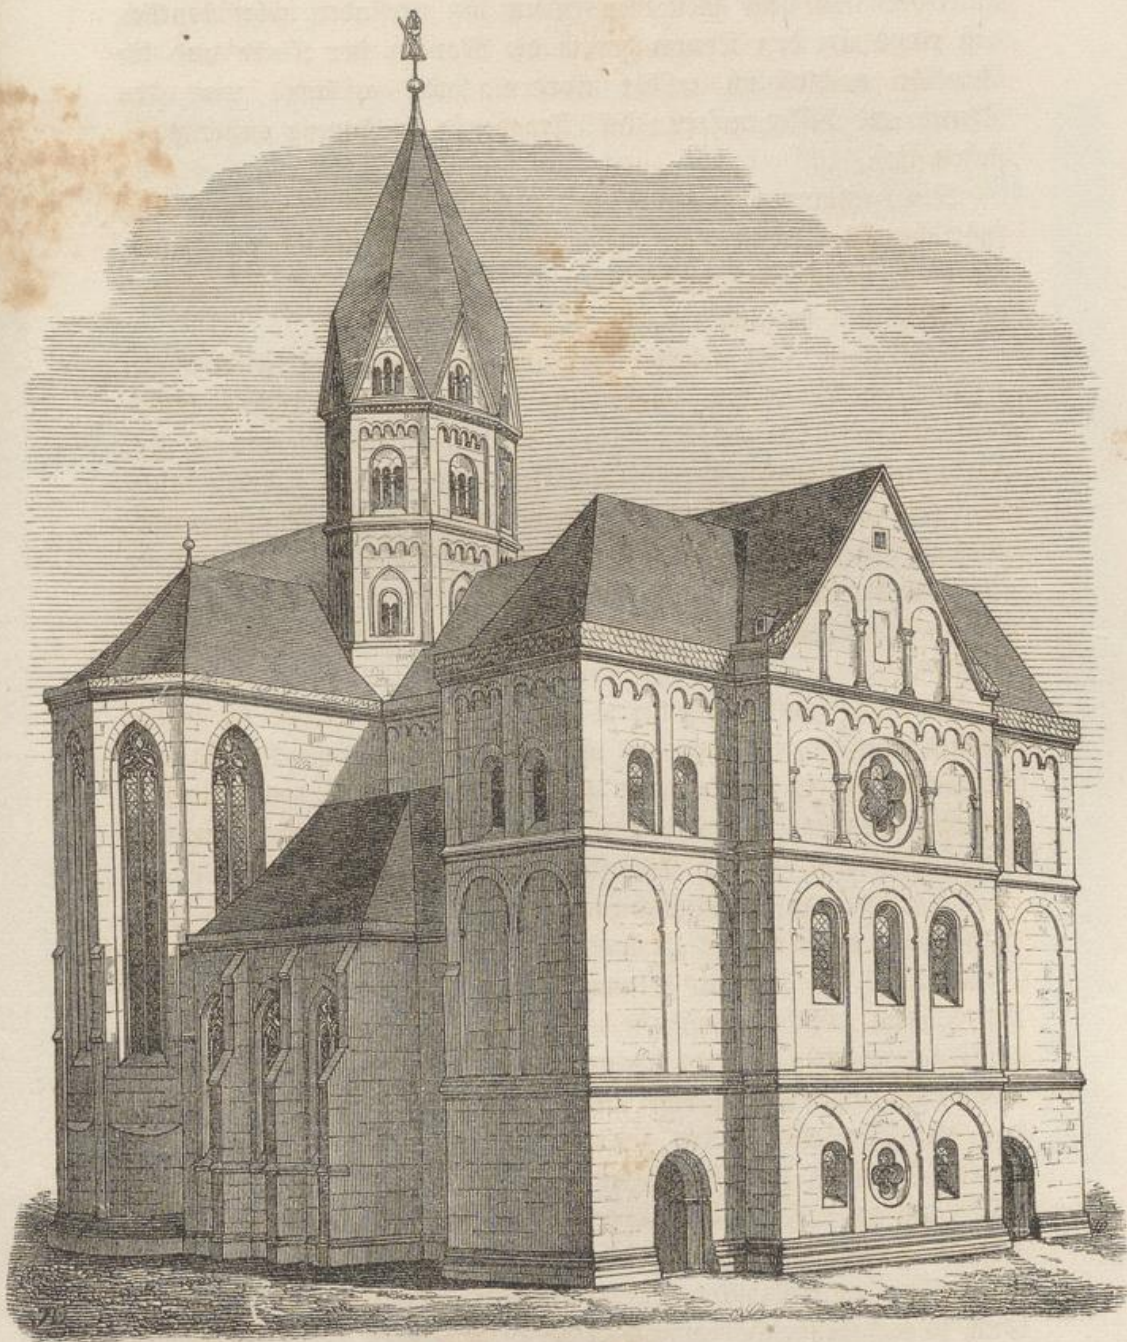
Fig. 1. Nordwestliche Ansicht der St. Andreaskirche zu Köln.

Betritt man die Andreaskirche durch die westliche Fronte (vgl. Fig. 1), so findet sich gleich beim Eingange eine ganz abgeschlossene niedrige Halle von interessanter Bauart vor. Diese Halle nimmt die ganze ursprüngliche Breite der Kirche ein, während ihre Tiefe von Westen nach Osten nur 12 Fuß beträgt. Dort wird sie östlich nach dem Kirchenschiffe hin vollständig mit einer Mauer abgeschlossen, in welcher sich rechts und links Kirchenthüren befinden. Erst vor wenigen Jahren hat man in der Mitte dieser Abschlußmauer eine stets geschlossene Glasthüre angebracht, um einen Einblick in das Innere der Kirche zu ermöglichen.

Das ganze jetzige obere Compartment des Thurmes (Fig. 1) zeigt sich bei Untersuchung des Mauerwerkes als jüngerer Aufsatz auf die alte Kuppel, und weicht in seinen feineren Formen und seinen dreitheiligen Fensteröffnungen von den ursprünglichen Theilen des Baues auch architektonisch ab. Dieser jetzige obere Theil des Thurmes entspricht der höchsten Vervollkommnung der romanischen Bauweise, so daß er seinerseits bei anderen rheinischen Bauten wiederholt zum Muster gedient zu haben scheint.

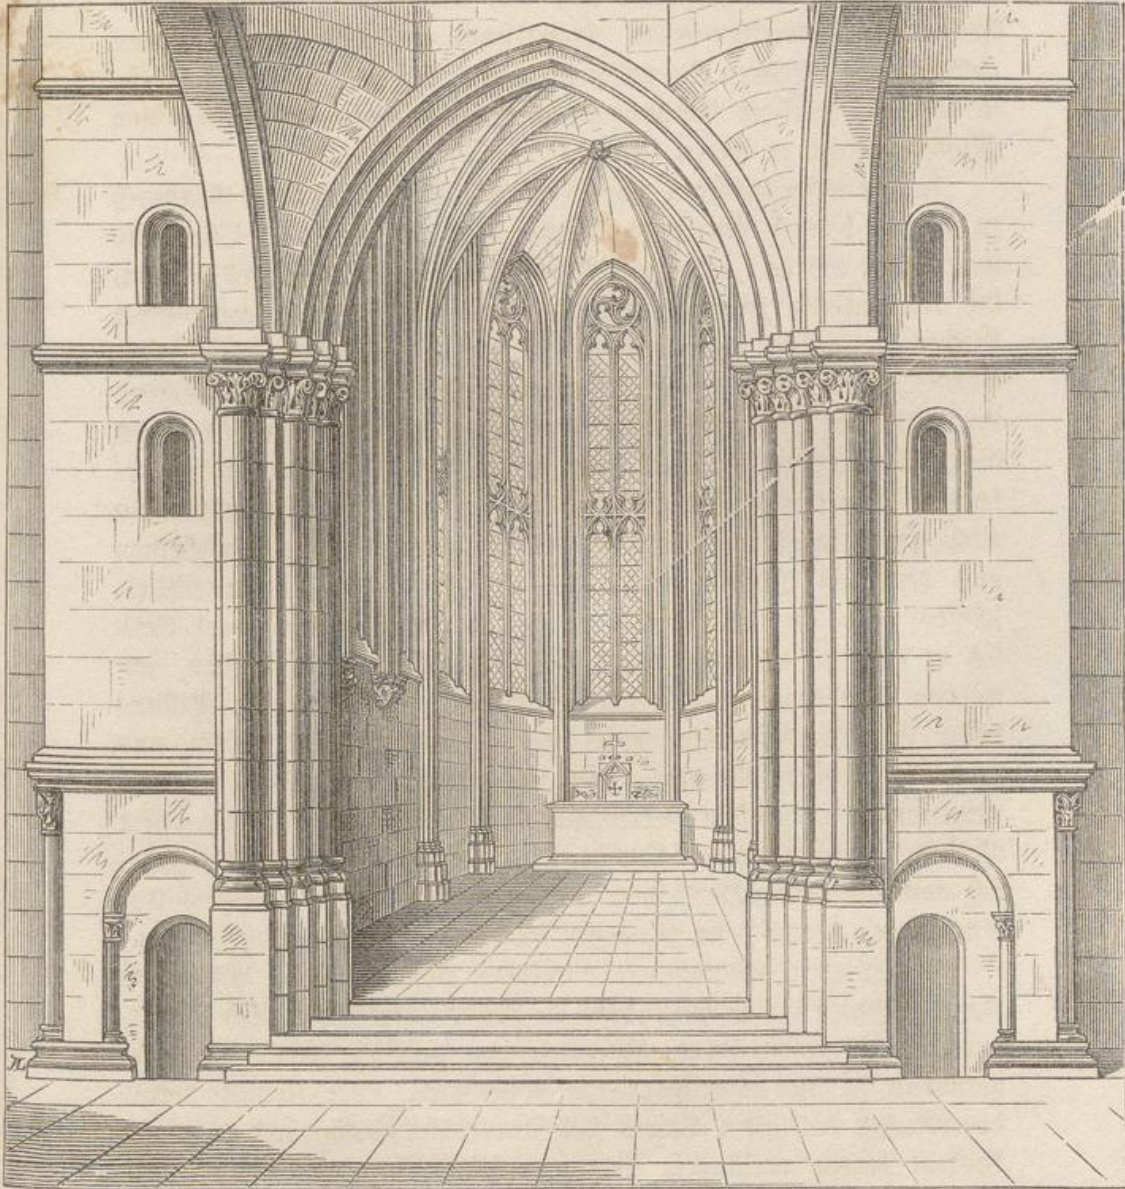
Fig. 2. Das Innere des Chores von der St. Andreaskirche zu Köln.

Im Innern der Kirche finden sich rechts und links neben dem Chore zwei ursprüngliche romanische Treppenthürme, durch die man auf den Hauptthurm gelangt. (Vgl. Fig. 2 und Fig. 5.) Bei genauerer Untersuchung zeigt es sich, daß diese Treppenthürme ursprünglich viel höher gewesen sein müssen. Gegenwärtig reichen sie nur bis über das erhöhte Gewölbe. Dort zeigen sie unter dem jetzigen Dach die deutlichen Spuren der Verstümmelung ihrer ursprünglichen Höhe. Schade ist es, daß man vor einigen Jahren bei Gelegenheit der Thurmreparaturen dieses frühere Merkmal der Zerstörung ihrer ursprünglichen Höhe verwischt hat, indem man damals die unregelmäßigen Mauerreste mit Ziegelstein und Mörtel glatt gemacht hat. Unstreitig haben aber diese Treppenthürme über die alten Dächer schon bei ihrer jetzt noch vorhandenen Höhe wesentlich in's Freie herausgeragt und dann weiter hin noch einen romanisch verzierten Aufsatz getragen. Wir werden schwerlich irren, wenn wir annehmen, daß diese Treppenthürmchen in ihren nun verloren gegangenen oberen Theilen achteckig waren (vgl. Fig. 3), wie gegenwärtig noch die entsprechenden Treppenthürmchen an der Apostelkirche.

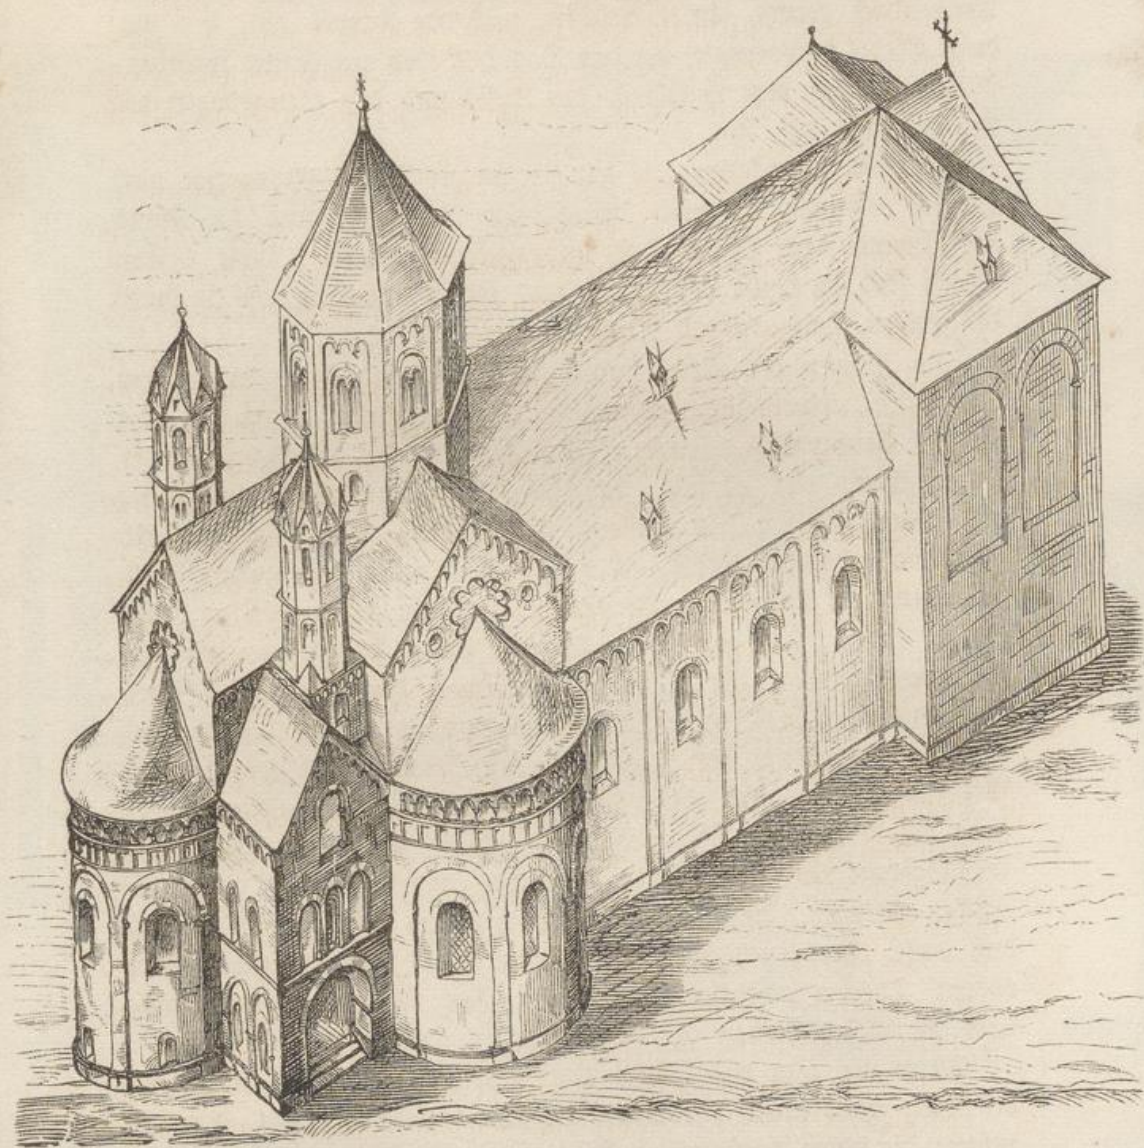
Fig. 3. Ursprüngliche Gestalt von St. Andreas vor dem Brande von 1223.

In der ursprünglichen Form (vgl. Fig. 3 und dazu den Grundriß zu Fig. 5) lehnten sich an die Kuppel nach Norden, nach Osten und nach Süden hin drei halbrunde Apsiden an. Jedoch wie dieses gewöhnlich bei ähnlichen kreuzförmigen Anlagen im Grundriße romanischer Kirchen der Fall ist, lagen zwischen der Kuppel und den Halbkreisen der Apsiden Verlängerungen der Kreuzarme und des Chores, entsprechend der Breite der Seitenschiffe des Langhauses. Die ursprüngliche Form dieser Chorapsiden ist heute noch auf der Nordseite deutlich zu erkennen. Dort zeigt sich nämlich der untere Theil des nördlichen Kreuzarmes in einem Halbkreise, mit den entsprechenden Sockelleisten aus dem XII. Jahrhundert. Bis zur Höhe des alten Mittelschiffes geht diese Rundform fort. Das runde Mauerwerk theilt sich in drei Abtheilungen durch flach hervorspringende Lisenen, auf welchen Rundbogen als Mauerverzierung ruhen. In der Füllung dieser drei Quadersteinbogen ist das Mauerwerk aus Tuffstein, und in diesen Tuffsteinfüllungen zeigen sich genau die Spuren der drei ursprünglichen ungefähr sieben Fuß hohen Rundbogenfenster. Ein ähnliches Vereinen von Quadersteinbogen und Tufffüllungen findet sich auch am alten Theile des westlichen Querschiffes, welches das Atrium der Kirche beim Eingange bildet.

der früheren äußeren Zwerggalerie, wie sie an den romanischen Kirchen Kölns, insbesondere an der Apostelkirche, die drei Apsiden als zierliche Bogenlauben nach außen krönten. Auf dieser Bogenlaube hat, wie an den übrigen romanischen Kirchen, das halbrunde Apsidendach geruht, hinter welchem, nach der Kuppel hin, der niedrige Giebel hervorragte, der das Dach des oben erwähnten Zwischenstückes zwischen dem Halbkreise der Apsis und den Grundbogen der Kuppel trug (vgl. Fig. 3).

Zur klareren Anschauung haben wir eine Abbildung dieser ursprünglichen Gestalt unserer St. Andreaskirche, aus der Vogelperspective gesehen, unter Fig. 3 hinzugefügt. Unschön müssen wir das große einförmige Dach nennen, welches in einem

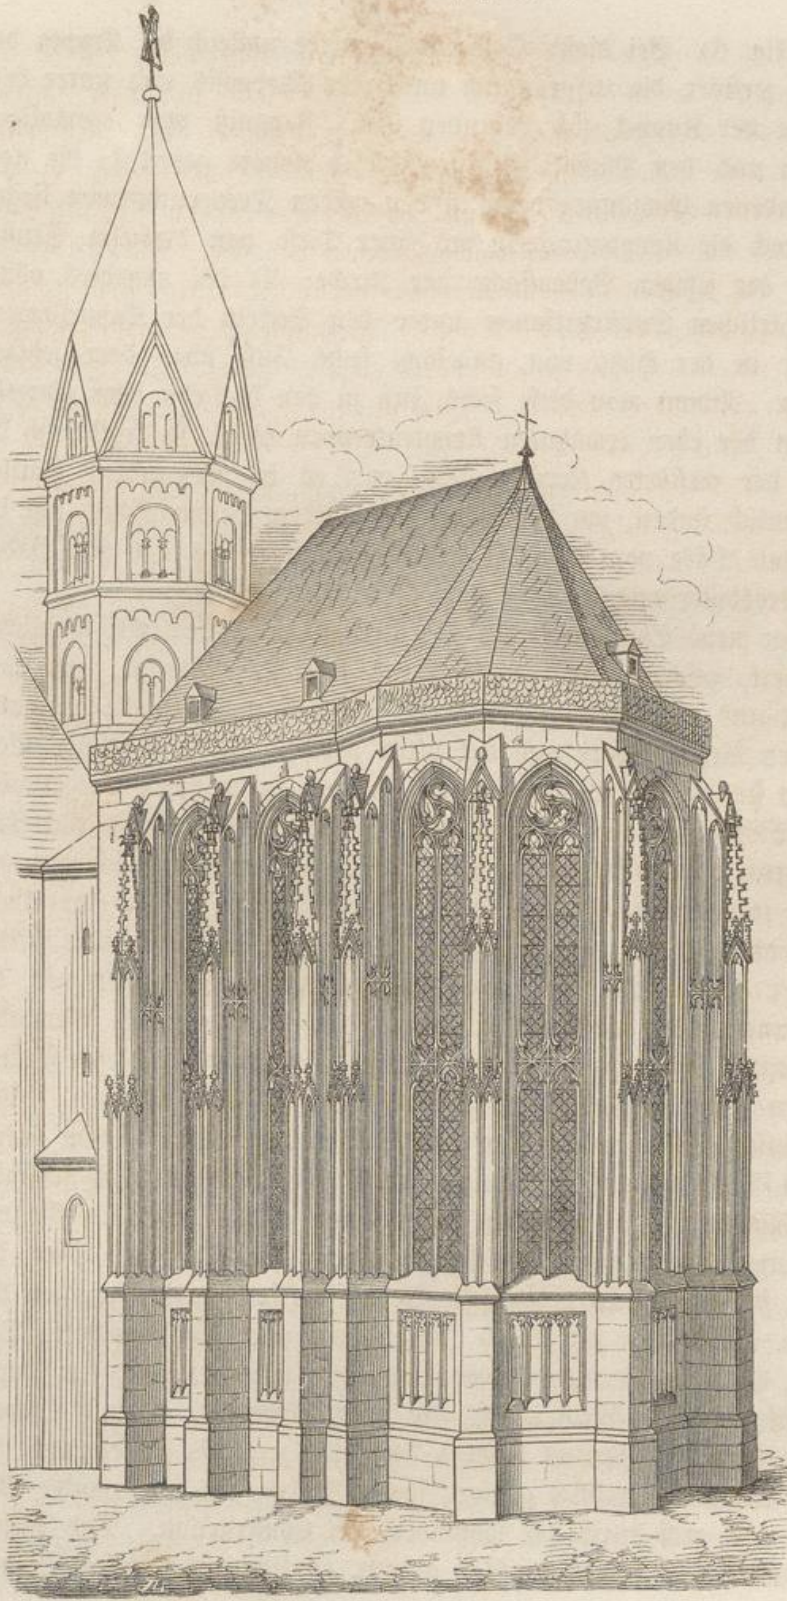
Fig. 6. Äußere Ansicht des Chores von St. Andreas.

(Vgl. Fig. 6). Bei dieser Gelegenheit wurde zugleich die Krypta der Kirche zerstört, die ursprünglich unter der Chorapsis und unter dem Raume der Kuppel sich befunden hat. Zeugniß vom ehemaligen Dasein und den Maßverhältnissen dieser Krypta geben 1) die noch vorhandenen Eingänge; denn in den beiden Treppenthürmen liegen jetzt noch die Kryptentreppen mit einer Tiefe von dreizehn Stufen unter der jetzigen Bodenfläche der Kirche; 2) die ohnedies völlig unerklärlichen Substructionen unter den Sockeln der Kuppelbogenpfeiler in der Höhe von ungefähr sechs Fuß über dem jetzigen Boden. Nimmt man diese sechs Fuß zu den dreizehn oder vierzehn Stufen der eben erwähnten Kryptentreppen hinzu, so ergibt sich die Höhe der zerstörten Krypta. Wie wir es in verwandten Bauten gewöhnlich finden, lag der Boden der beiden Seitenapsiden um die erwähnte Höhe von sechs bis sieben Fuß tiefer als der alte Boden des Presbyteriums.

Der neue Chorbau bildet für sich betrachtet ein herrliches Bauwerk, geschmackvoll, zierlich, aus solidem Material, gut construirt und von vortrefflicher Arbeit. Freilich mangelt alle Harmonie zwischen diesem Chore und der alten Kirche. Allein dasselbe Verfahren hat ja der Geschmack jener Zeit an so manchen Cathedralen und Stiftskirchen aus der romanischen Bauperiode ebenso rücksichtslos durchgesetzt, ohne gerade dabei so Ausgezeichnetes zu schaffen, wie dieser so malerische Chorbau der St. Andreaskirche ist. Zu einer überaus leichten Laube (vgl. Fig. 2) reihen sich hier die hohen und weiten Fenster an einander, nur von schmalen Zwischenstücken getrennt, die im Innern bloß als die bis zum Boden herabragenden Gewölbegurtbogen erscheinen, denn Kapitalabfätze finden sich in diesen säulenartigen Streifenbündeln nicht vor. Das Chor ist gegen früher wesentlich verlängert, um an den Seitenwänden den Raum herzustellen für die beiden Doppelreihen der künstlich aus Eichenholz geschnittenen Chorstühle der zahlreichen Stiftsherren. (Vgl. den alten Grundriß unter Fig. 4 gegen den jetzigen unter Fig. 7.) Nach Osten hin bildet sich dann aus sieben schmälern Fenstern ein kreisartiger Abschluß, indem dort die Breite sich um ein paar Fuß erweitert. Das ganze Chor ist bedeutend höher als die übrige Kirche, um deren Verhältnisse der Meister sich gar nicht kümmern wollte. Obwohl dieser Bau ein überaus leichtes Aussehen zeigt, so ist dennoch für seine Stärke vortrefflich gesorgt, sowohl durch das angewandte Material als auch durch die wohlüberlegte Construction. Das Ganze ist nämlich aus festem Haustein gebaut, ähnlich dem unseres Domes.

Die schmalen Zwischenräume zwischen den Fenstern, welche im Innern so leicht erscheinen, sind nach außen als stark hervorspringende Strebepfeiler construirt, so daß mit dem leichten Erscheinen für den Anblick dennoch die solide Massenhaftigkeit verbunden ist. Die Fenster sind im zierlichen Fischblasenstyl mit leichtem und reichem Maßwerk verziert. Außer den feinen Bekrönungen in den Spitzbögen der Fenster ist auch in der Mitte ihrer Höhe, wie es bei den Bauwerken des XV. Jahrhunderts vielfach vorkommt, noch eine gefällige Maßwerkverzierung angebracht.

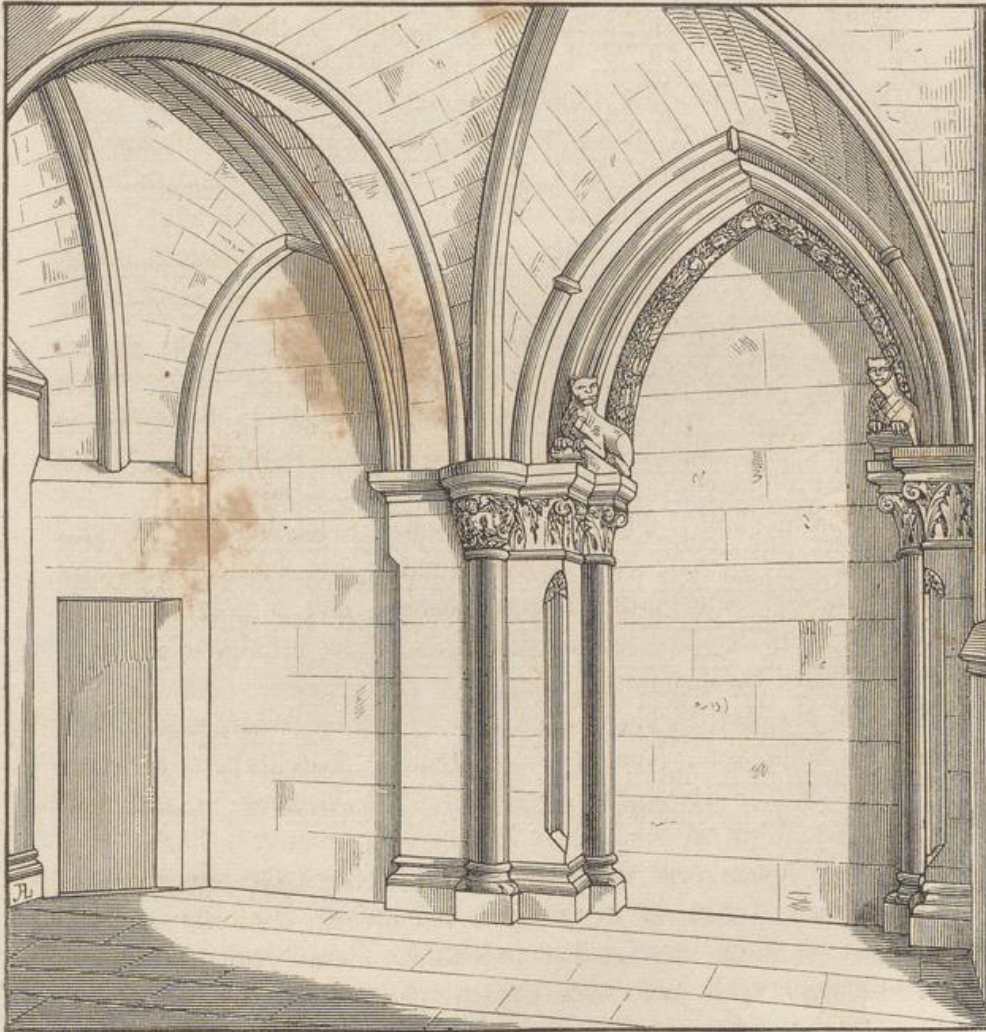
Fig. 8. Das Innere der Sakristei von St. Andreas.

Noch ein merkwürdiger Theil des ältesten Baues ist besonders zu besprechen, nämlich die Sakristei. Das Innere derselben ist unter Fig. 8 beifolgend abgebildet; das Außere ist theilweise unter Fig. 3 zu ersehen. Diese Sakristei bildet an der Nordseite in der Ecke zwischen dem Chore und der nördlichen Flügelapsis einen ansehnlichen Anbau in ursprünglich romanischer Stylform; er hat indessen im Laufe der Zeiten wesentliche Veränderungen erlitten. Der Bau besteht aus zwei Etagen; die untere Etage, welche gegenwärtig einen einzigen gewölbten Raum als Sakristei bildet, war ursprünglich von Norden nach Süden in zwei gleiche Theile getheilt, und nur die zunächst an die Kirche anliegende Abtheilung diente ursprünglich als Sakristei, die andere nach der Straße zu gelegene nördliche Hälfte bildete dagegen eine offene Eingangshalle vor der nördlichen Hauptkirchthüre, eine sogenannte Büsserhalle. Daher zeigt sich im Innern der Sakristei die nunmehr zugemauerte Hauptkirchthüre im schönsten romanischen Style, verziert mit den
