Die Klosterbauten der Cistercienser in Belgien

Clemen, Paul

Berlin, 1916

Die Entstehungsgeschichte der alten Abtei.

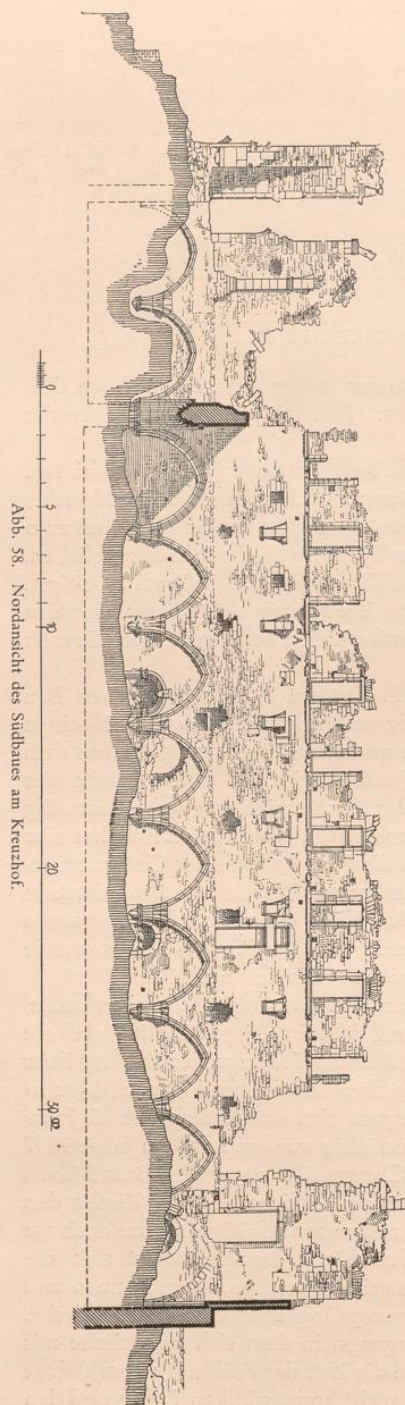
Abb. 58. Nordansicht des Südbaues am Kreuzhof.

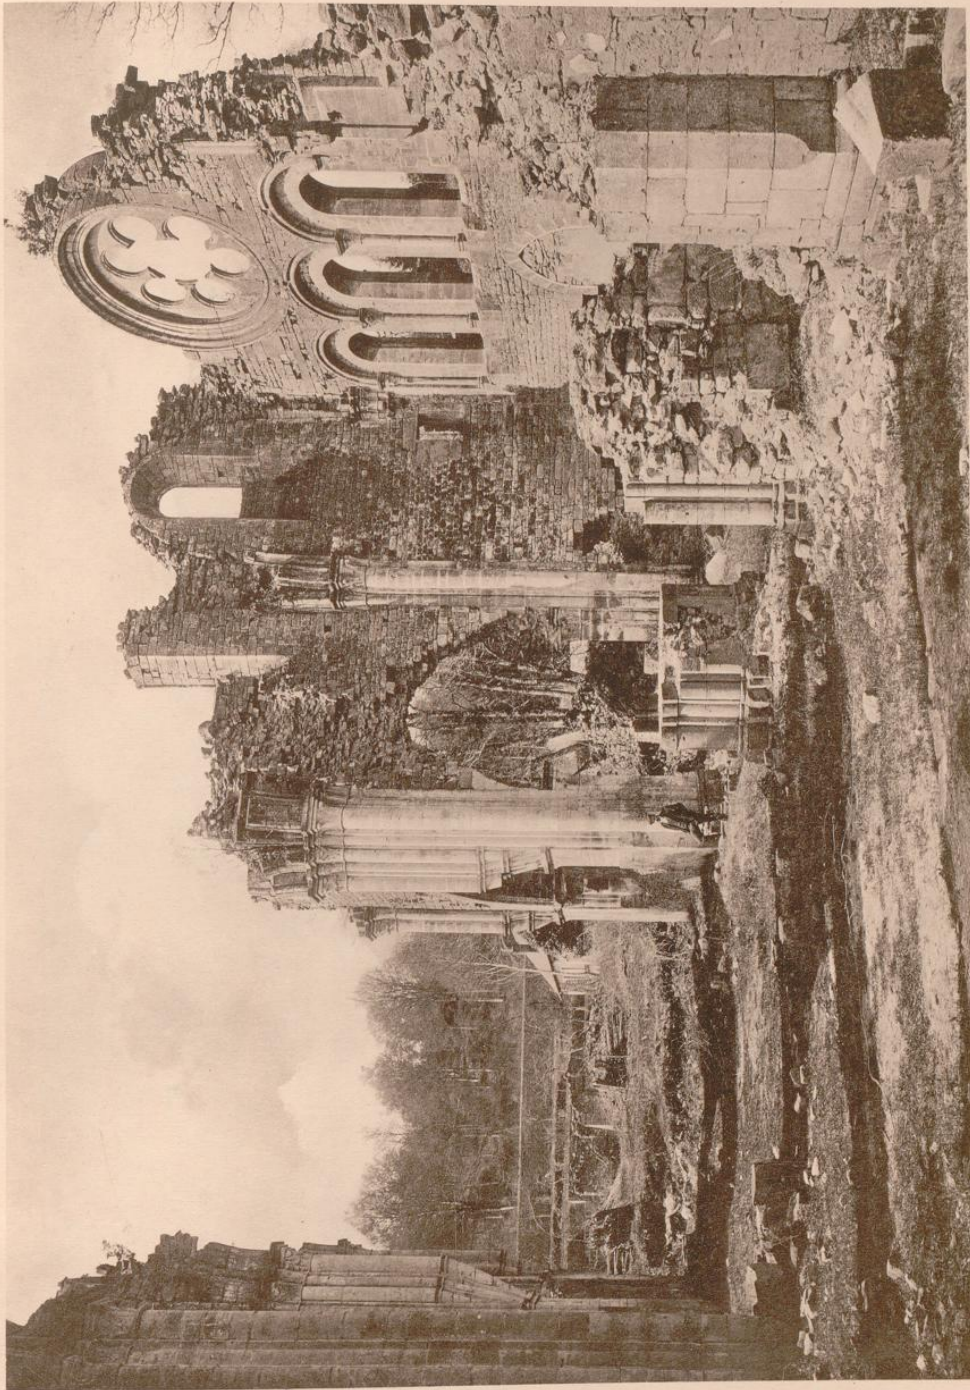
ABTEI ORVAL, ALTE KLOSTERKIRCHE

Blick vom Chor in das Querschiff und Langhaus. Zustand i. J. 1907.

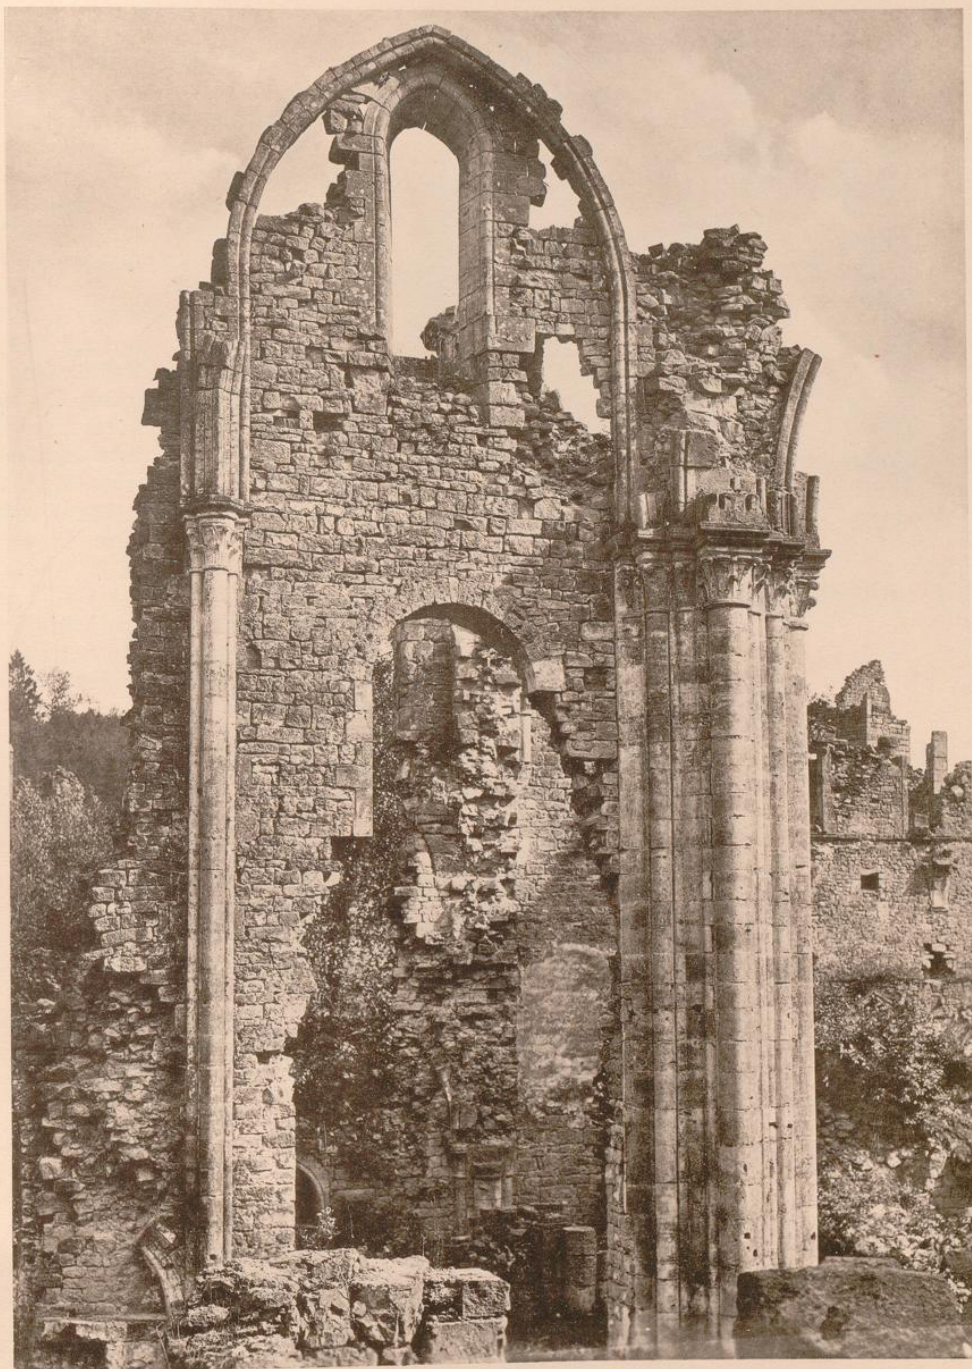
ABTEI ORVAL, ALTE KLOSTERKIRCHE

Südwand des Presbyteriums. Innenansicht. Zustand i. J. 1916.

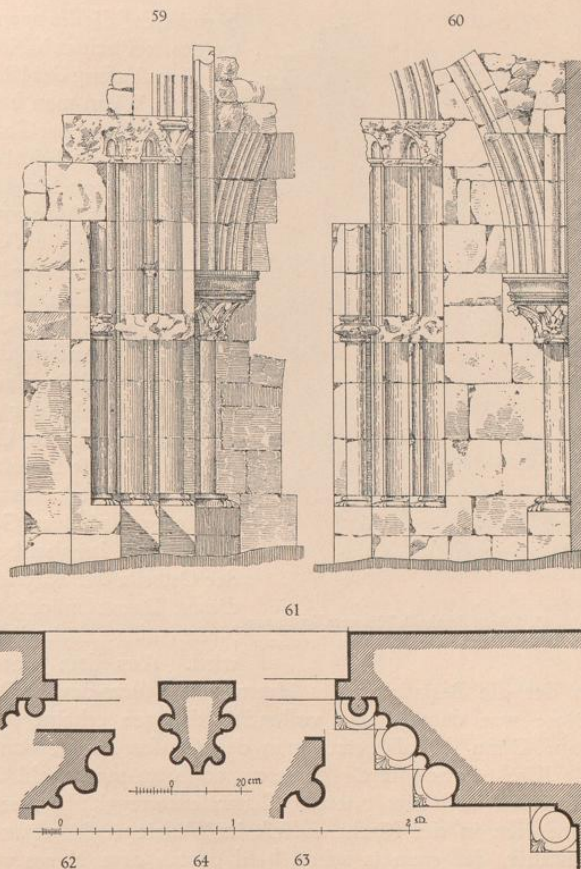
Abb. 59. Tür vom Kreuzgang zur Kirche, Schnitt.
 Abb. 60. Tür vom Kreuzgang zur Kirche, Ansicht.
 Abb. 61. Tür vom Kreuzgang zur Kirche, Grundriß.
 Abb. 62. Profil des Bogens über der Tür vom Kreuzgang zur Kirche.
 Abb. 63. Schildbogenprofil in den sieben östlichen Jochen des nördlichen Kreuzgangsflügels.
 Abb. 64. Rippenprofil in den sieben östlichen Jochen des nördlichen Kreuzgangsflügels.

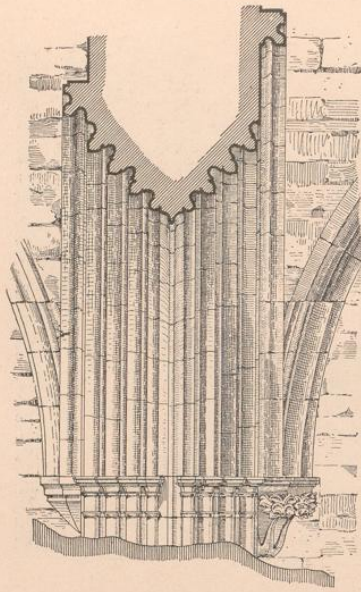
Abb. 65. Schnitt durch die Türe vom Kreuzgang nach dem Auslaß im Ostbau am Kreuzhof.

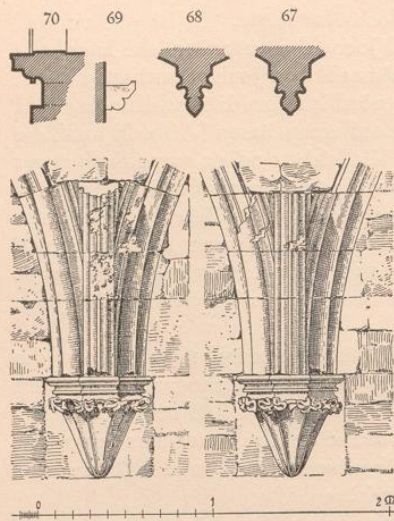
- Abb. 66. Südlicher Kreuzgangflügel, Konsolen an der Südwand.
 Abb. 67. Profil der Gurtbögen im westlichen und südlichen Kreuzgangflügel und im Auslaß sowie das des südlichen Schildbogens im östlichsten Joch des südlichen Kreuzgangflügels.
 Abb. 68. Rippenprofil im westlichen und südlichen Kreuzgangflügel.
 Abb. 69. Konsolstein A in Abb. 58.
 Abb. 70. Sohlbanksims der Fenster im zweiten Obergeschoß des Südbaues am Kreuzhof.

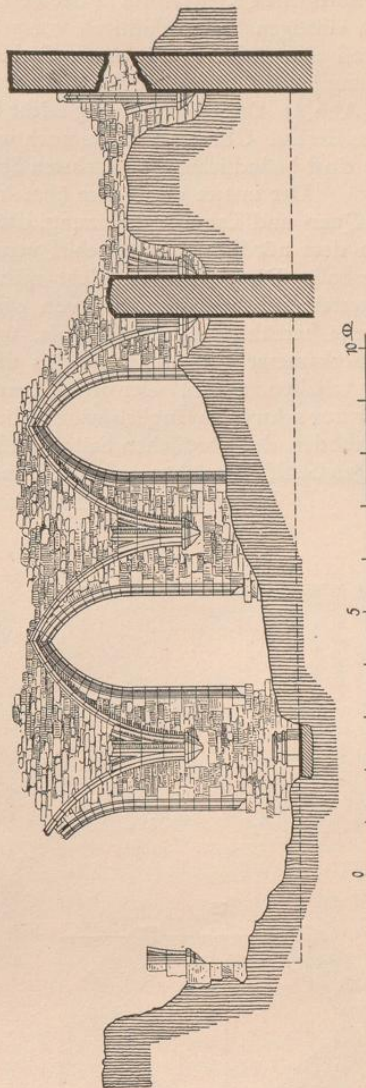
Abb. 71. Längsschnitt durch den Kapitelsaal und Querschmitt durch den Auslaß, Blick nach Osten.

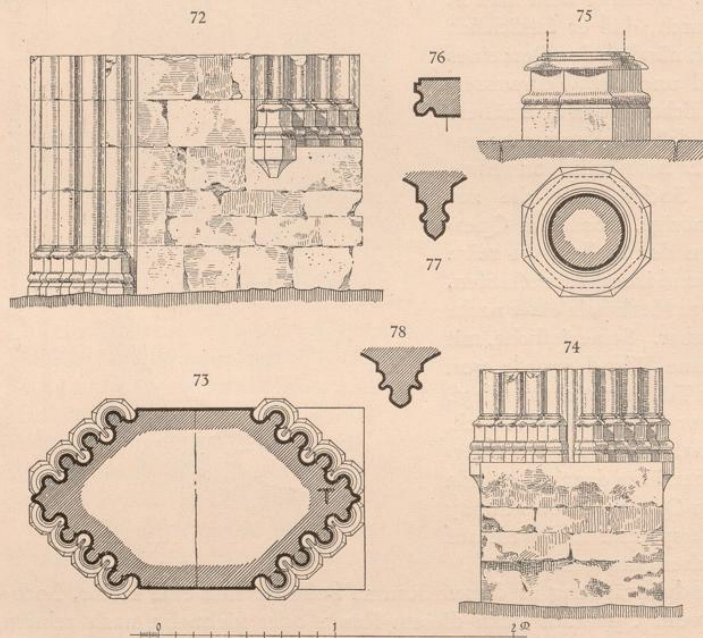
Abb. 72. Pfeiler zwischen der Mitteltür und dem südlichen Fenster in der Westwand des Kapitelsaals, Westansicht.
 Abb. 73. Pfeiler zwischen der Mitteltür und dem südlichen Fenster in der Westwand des Kapitelsaals, Grundriß.
 Abb. 74. Pfeiler zwischen der Mitteltür und dem südlichen Fenster in der Westwand des Kapitelsaals, Südansicht.
 Abb. 75. Mittelsäule im Kapitelsaal, Ansicht und Grundriß der Basis.
 Abb. 76. Schildbogen im Kapitelsaal.
 Abb. 77. Rippenprofil im Kapitelsaal und Auslaß.
 Abb. 78. Gurtbogenprofil im Kapitelsaal.

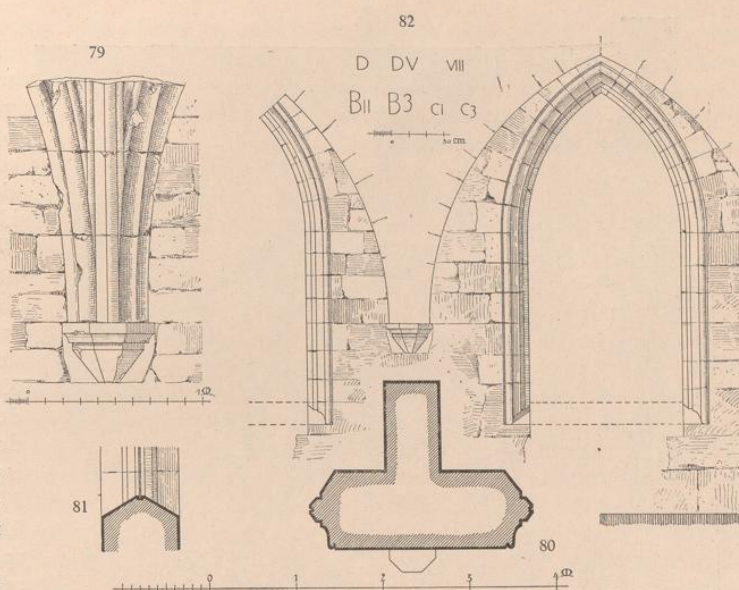
Abb. 79. Gewölbeanfang aus dem Kapitelsaal.

Abb. 80. Fenster der Ostwand im Kapitelsaal, Innenansicht und Grundriß.

Abb. 81. Fenster der Ostwand im Kapitelsaal, Einzelheiten von der Sohlbank.

Abb. 82. Steinzeichen auf den Gewänden der östlichen Kapitelsaalfenster.

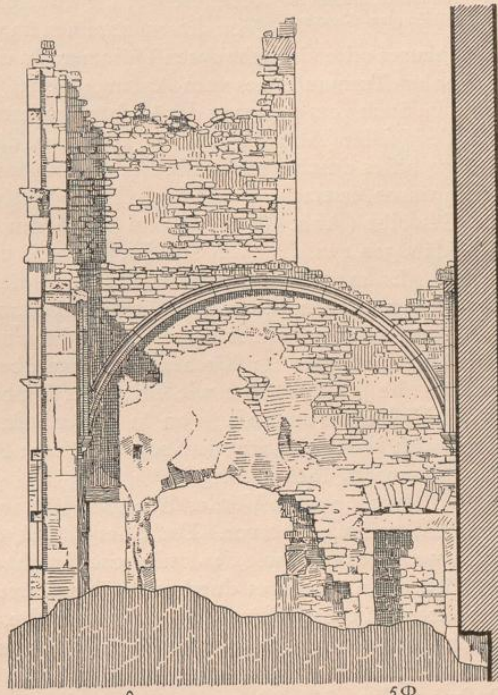
Abb. 84. Querschnitt durch den Ostsaal (Lesesaal) im Südbau am Kreuzhof, Blick nach Westen.

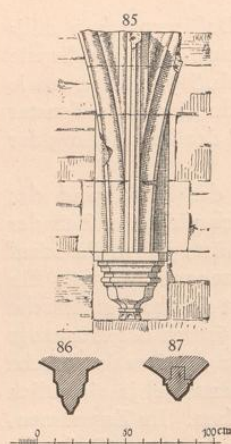
Abb. 85. Gewölbeanfang aus dem Ostsaal im Südbau am Kreuzhof.

Abb. 86. Rippenprofil aus dem Ostsaal im Südbau am Kreuzhof.

Abb. 87. Rippenprofil aus den westlichen Räumen im Südbau am Kreuzhof.

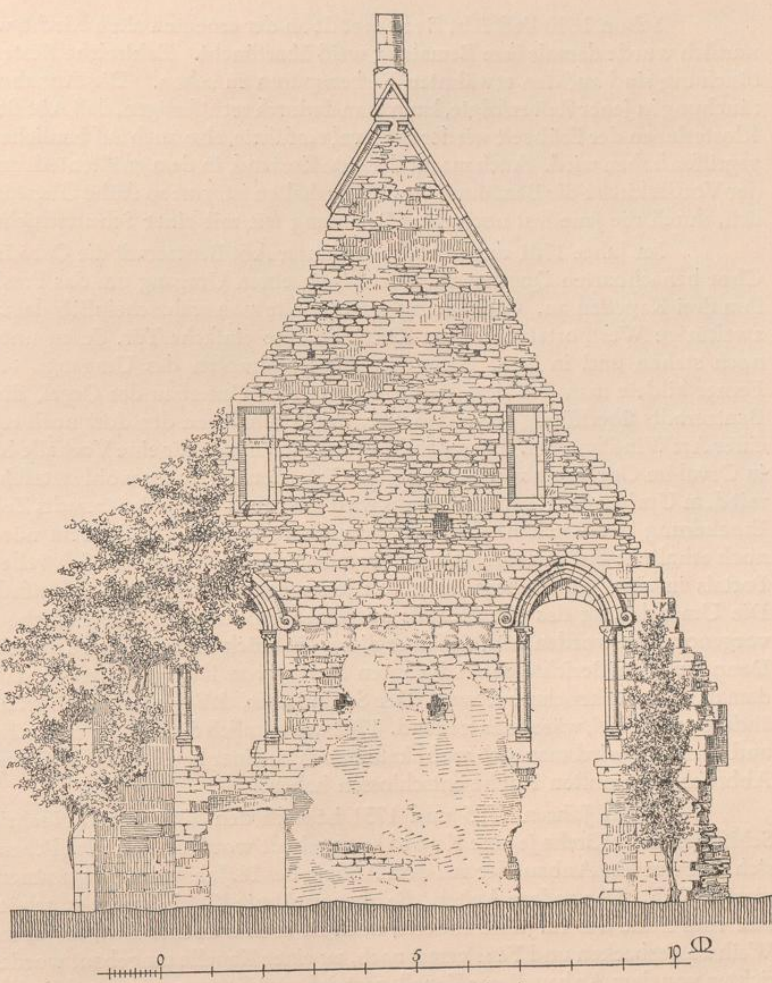
Abb. 88. Südansicht des Empfangsgebäudes.

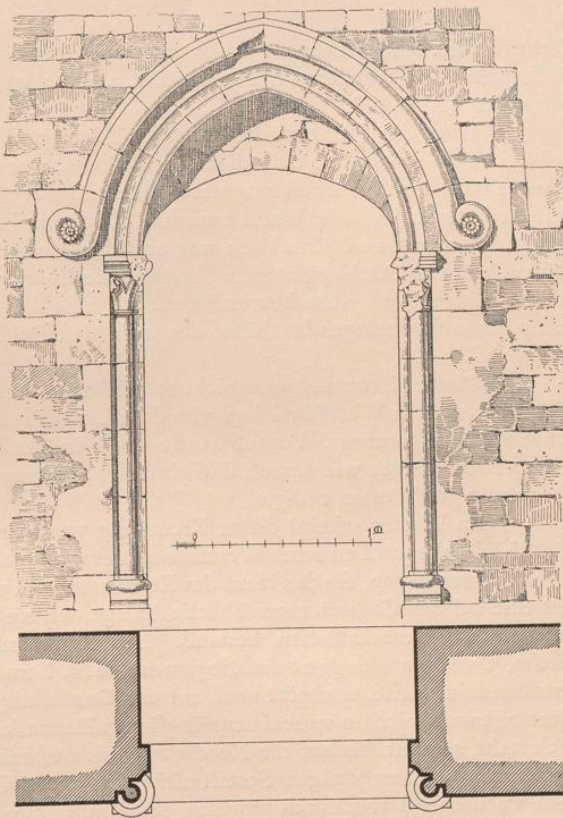
Abb. 89. Einzelheiten von einem Fenster des Empfangsgebäudes.

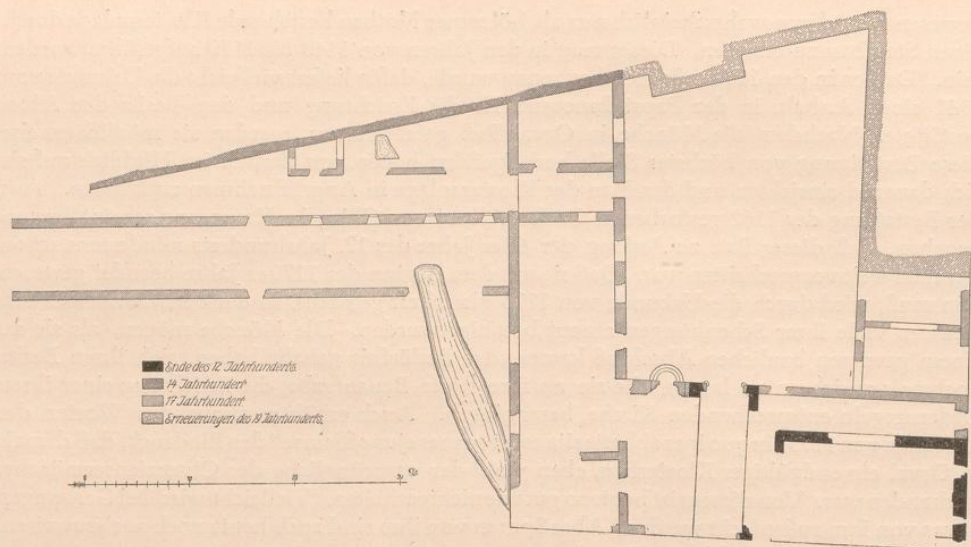
Abb. 90. Grundriß des Eingangshofs, jetziger Zustand.

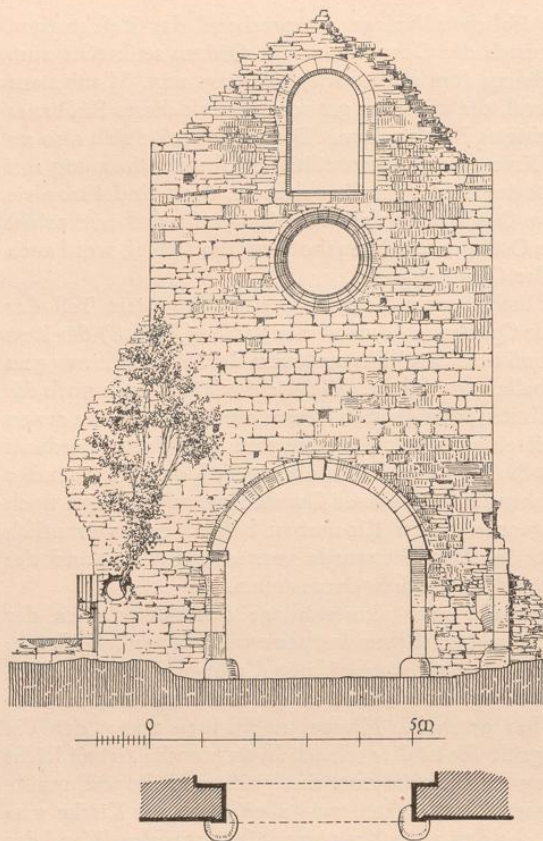
Abb. 91. Mittlerer Teil der Westwand des Ostbaus am Eingangshof, Ansicht und Grundriß.

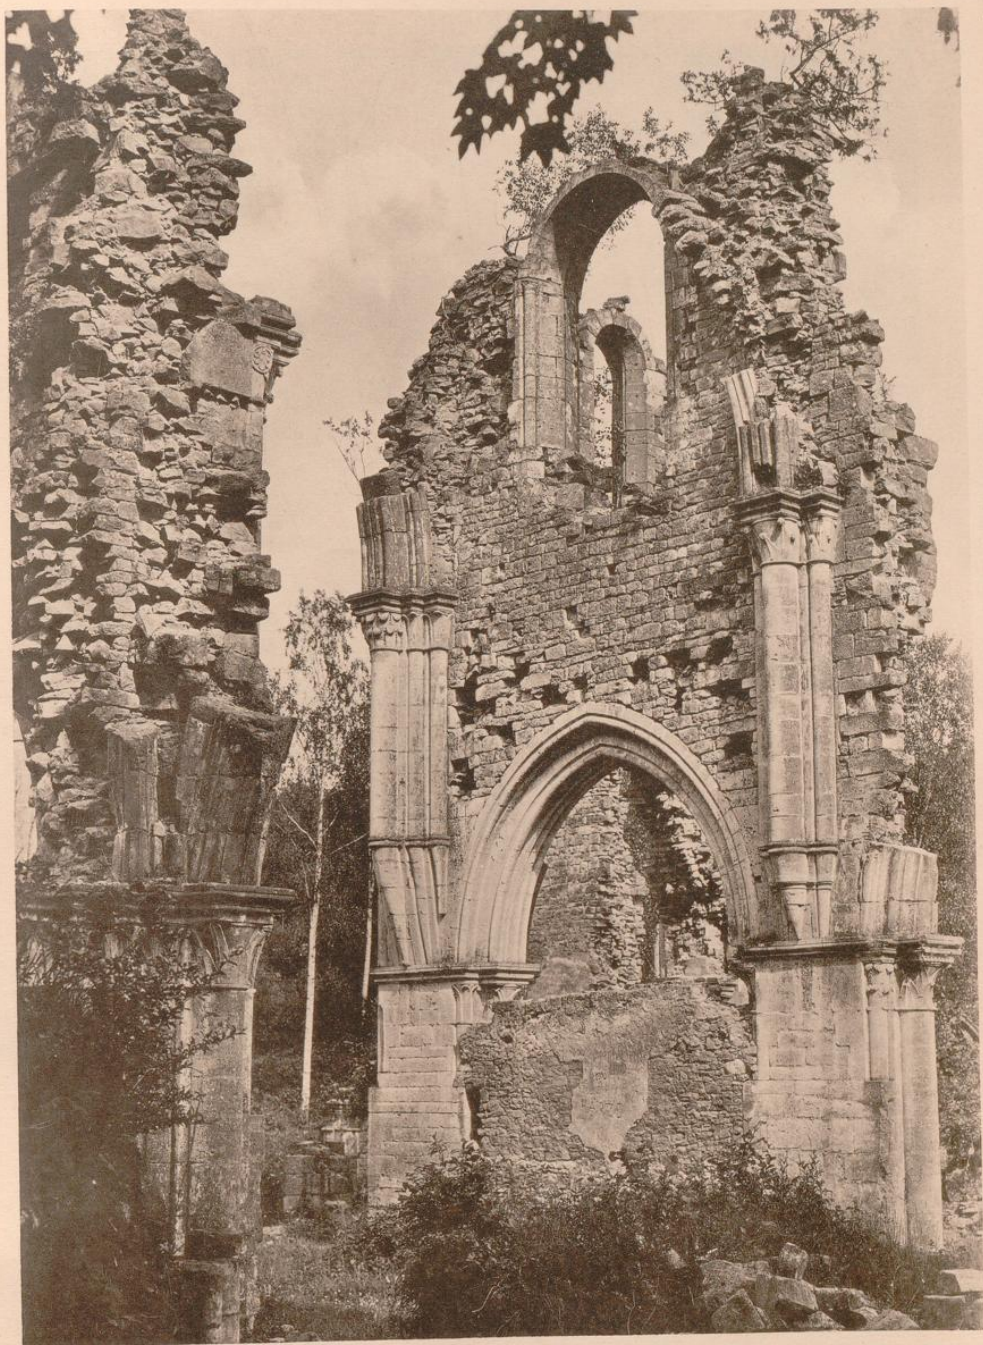
ABTEI ORVAL, ALTE KLOSTERKIRCHE

Blick von Südosten in das östliche Langhausjoch. Zustand i. J. 1916.

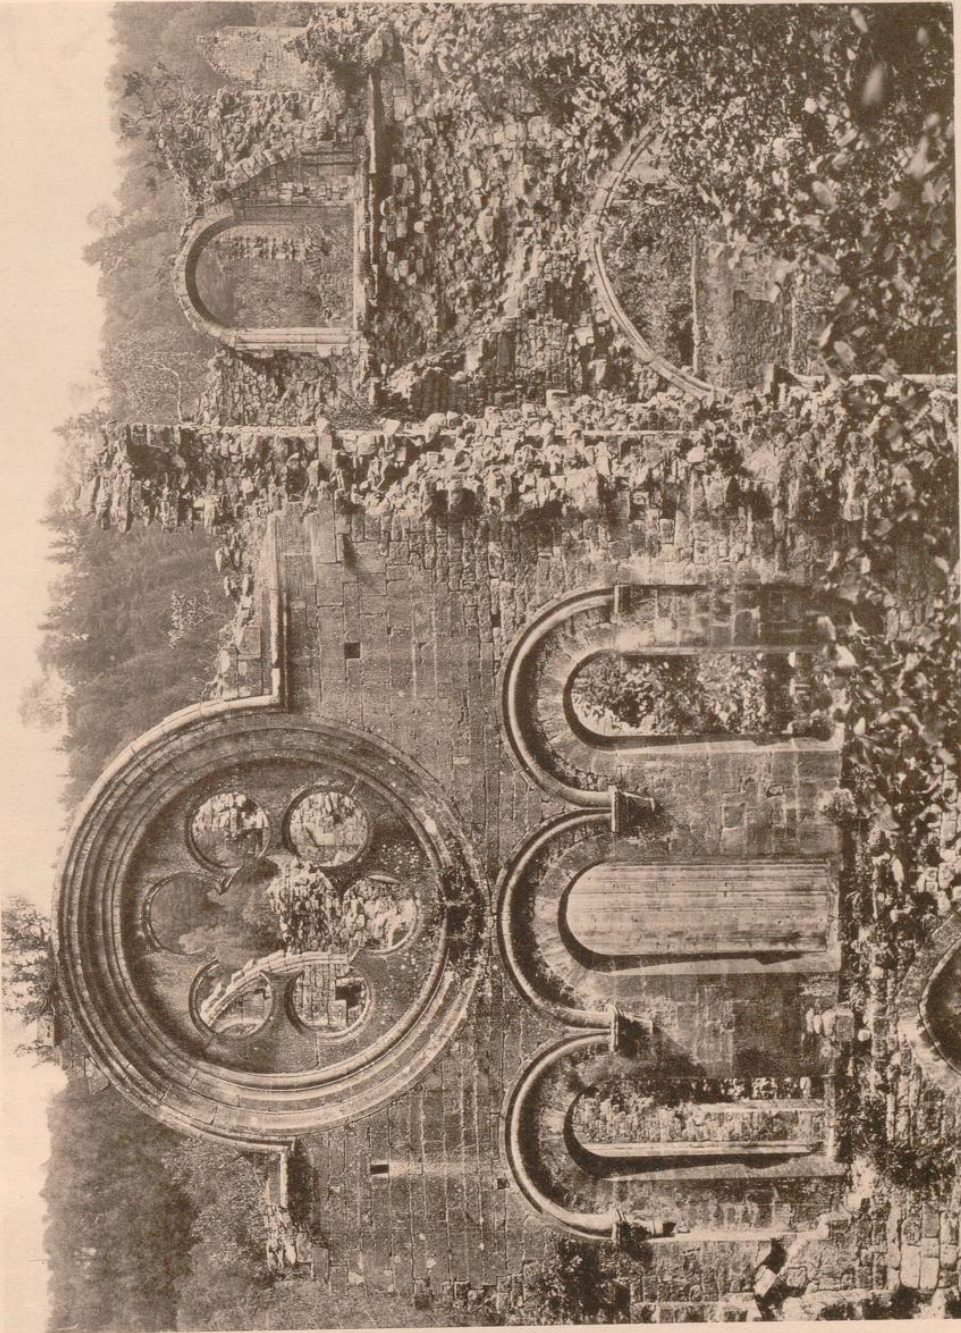
ABTEI ORVAL, ALTE KLOSTERKIRCHE

Zußenaufsicht der Fensteranlage in der nördlichen Giebelwand des Quer Schiffes. Zustand i. J. 1916.

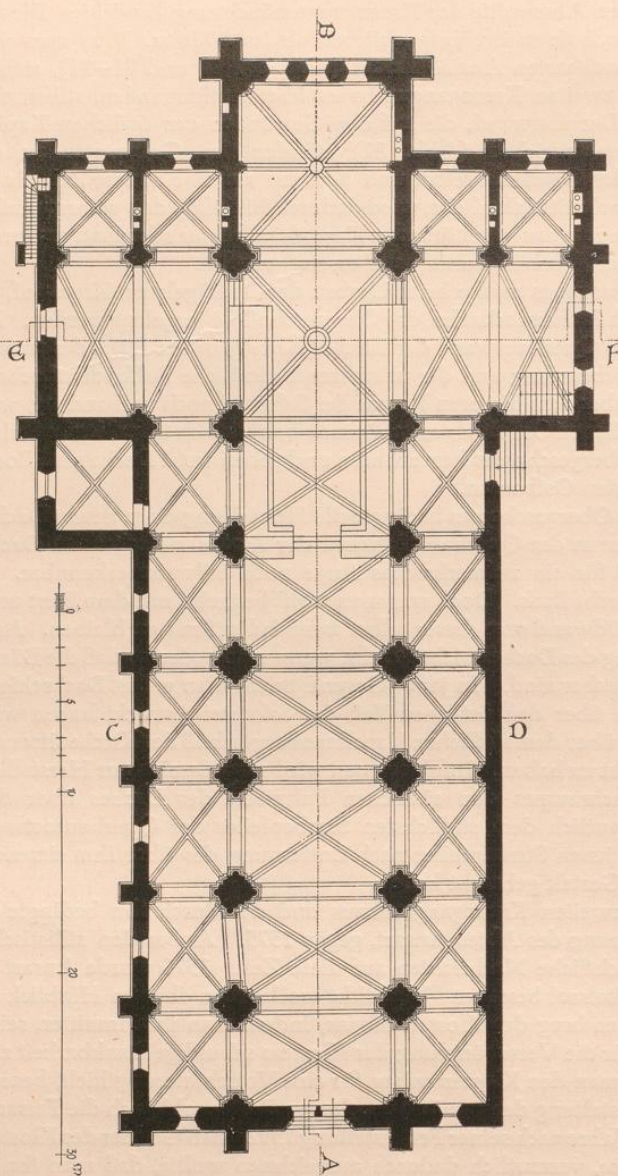
Abb. 94. Rekonstruktion der Kirche, Zustand um 1200, Grundriß.

Obgleich nur noch wenig von der ursprünglichen Kirche steht, bieten ihre Reste doch die Anhalte für ein Bild von ihrer einstigen Erscheinung. In den Abb. 94 bis 98 ist dies festzuhalten versucht worden. Frei erfunden werden mußten die Ausgestaltung der West- und Ostwände, die des im Winkel zwischen dem nördlichen Seitenschiff und Kreuzarm liegenden Vorbaues, die Gestaltung der Treppe zu dem Obergeschoß über den beiden nördlichen Kapellen am Querschiff, die Fenster des nördlichen Seitenschiffs, die Tür zum Kreuzgang, die meisten Strebepfeilerendigungen und der bei den Cisterziensern übliche Dachreiter über der Vierung. Bei der Gestaltung dieses Dachreiters wurde der auf der Ansicht des Klosters zur Zeit Montgaillards als Vorbild benutzt. Man kann beim Mangel von

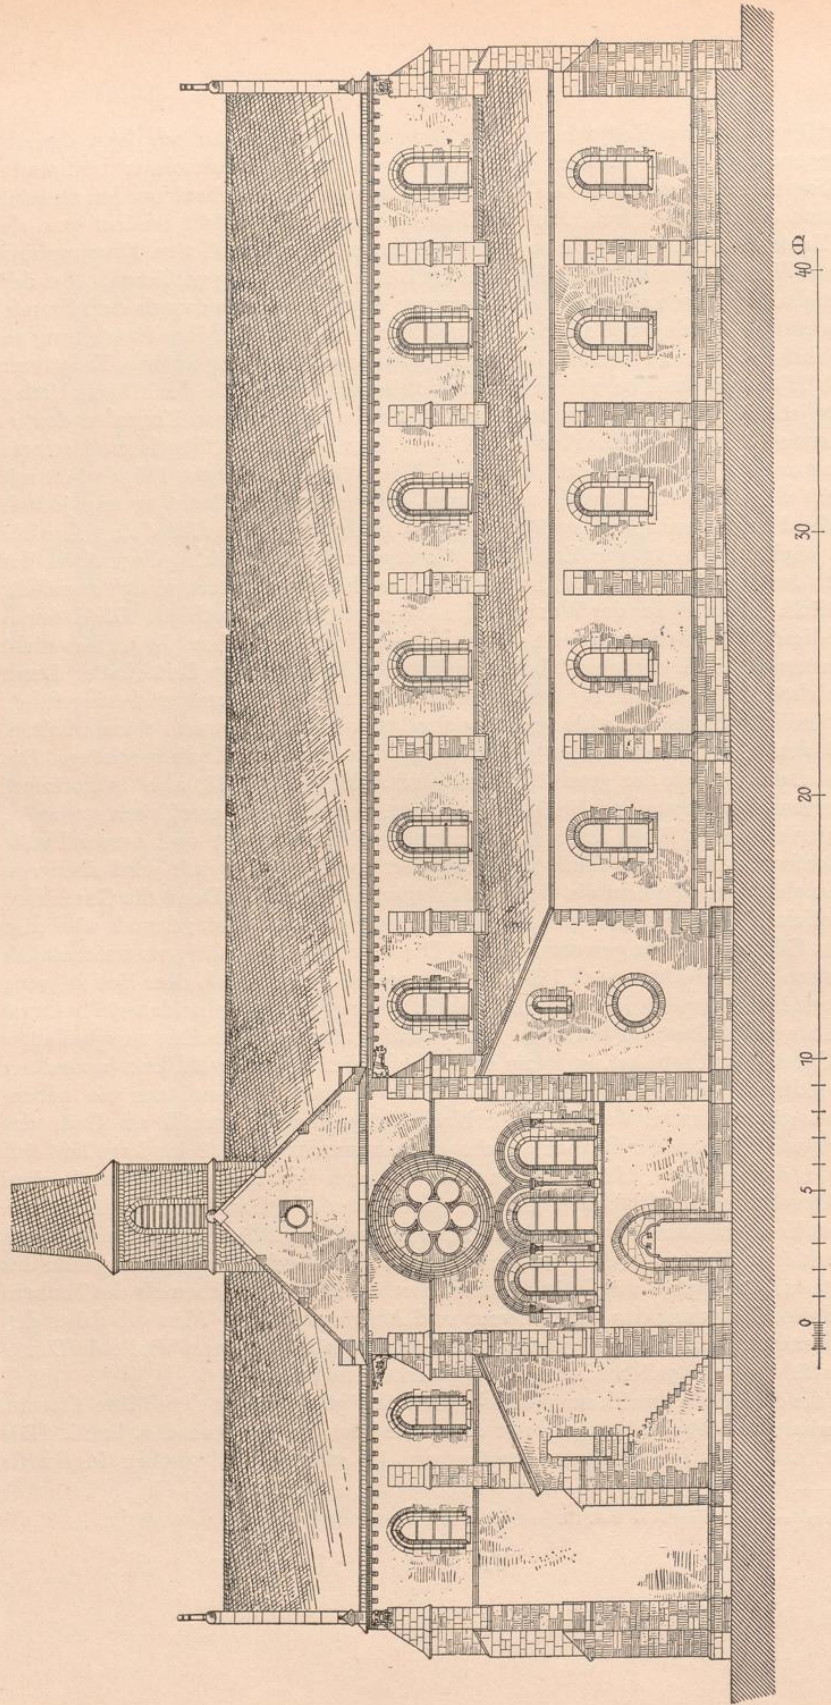
Abb. 95. Rekonstruktion der Kirche, Zustand um 1200, Nordansicht.

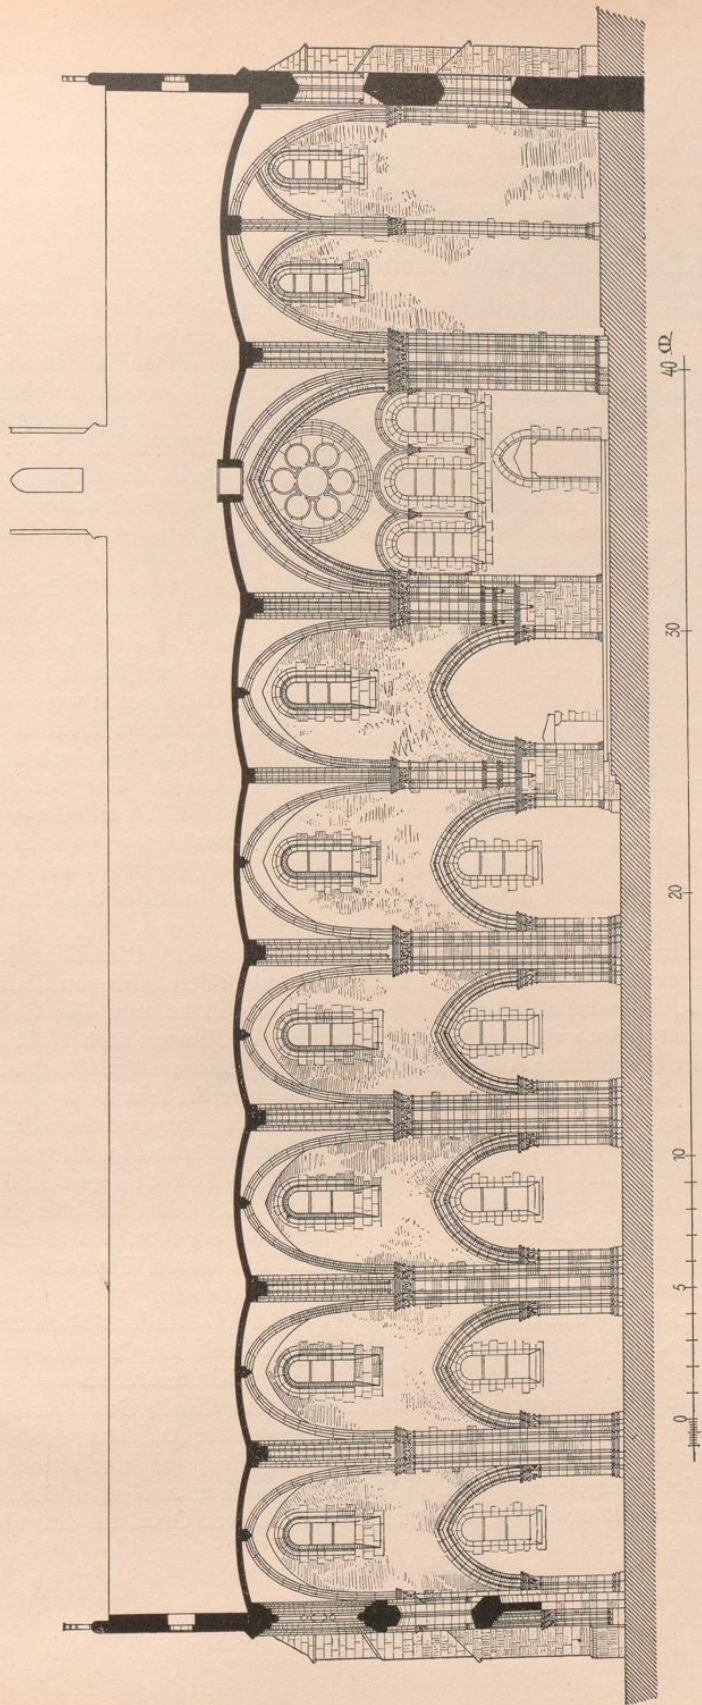
Abb. 96. Rekonstruktion der Kirche, Zustand um 1200, Längsschnitt A-B.

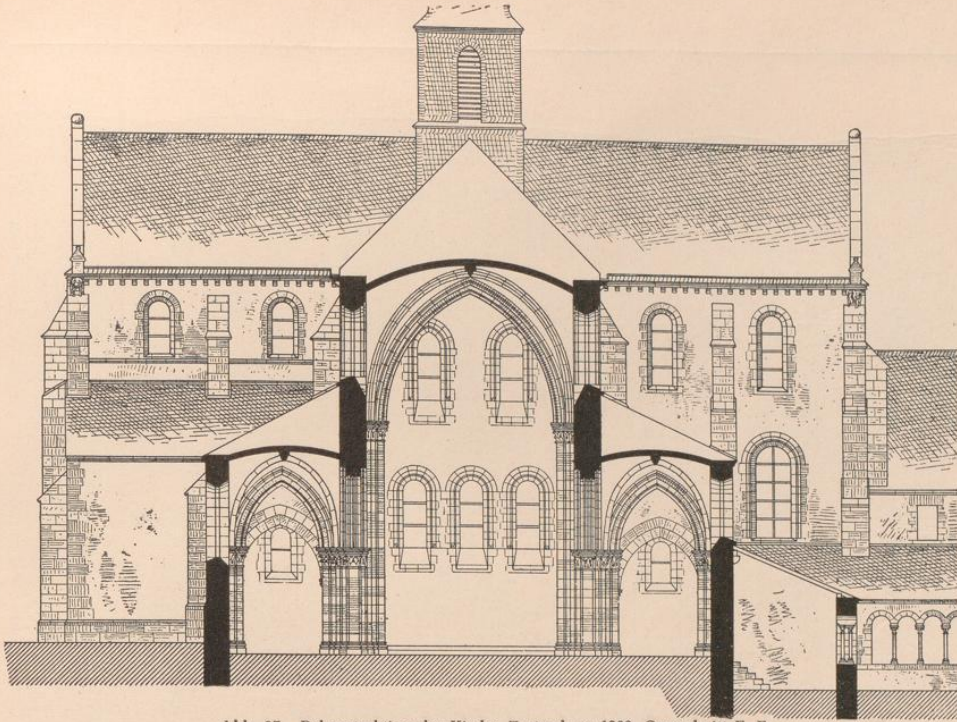
Abb. 97. Rekonstruktion der Kirche, Zustand um 1200, Querschnitt E-F.

Der ursprüngliche Kreuzgang scheint also aus einer den Kreuzhof umziehenden, von Bogenstellungen durchbrochenen Mauer bestanden zu haben, von deren Krone die Pultdachsparren aufstiegen (Abb. 97).

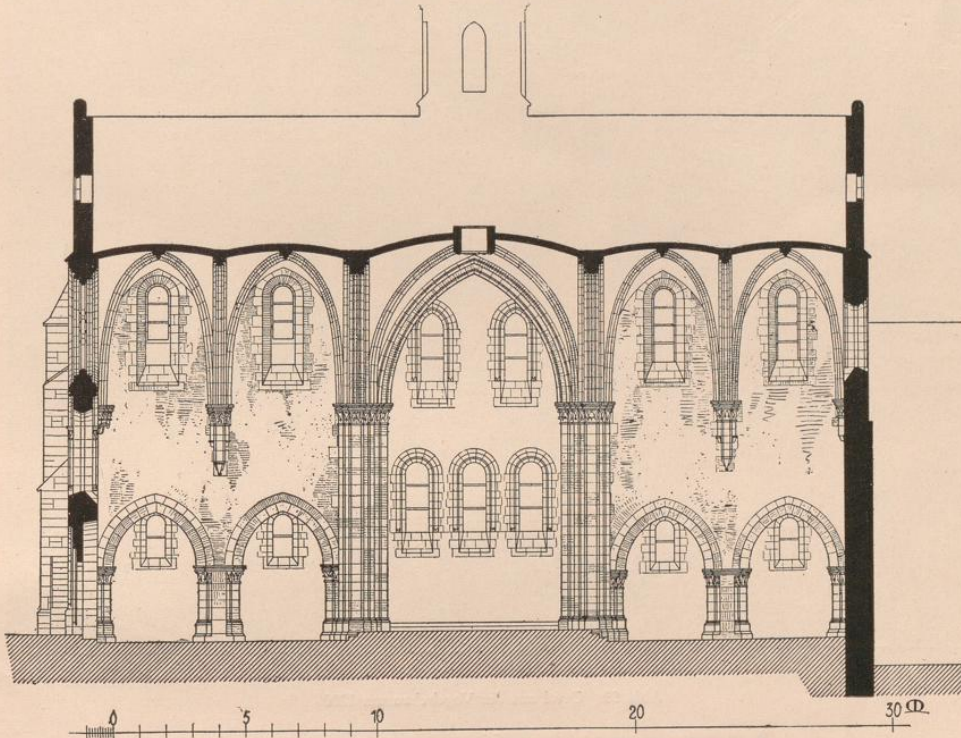
Abb. 98. Rekonstruktion der Kirche, Zustand um 1200, Querschnitt C-D.

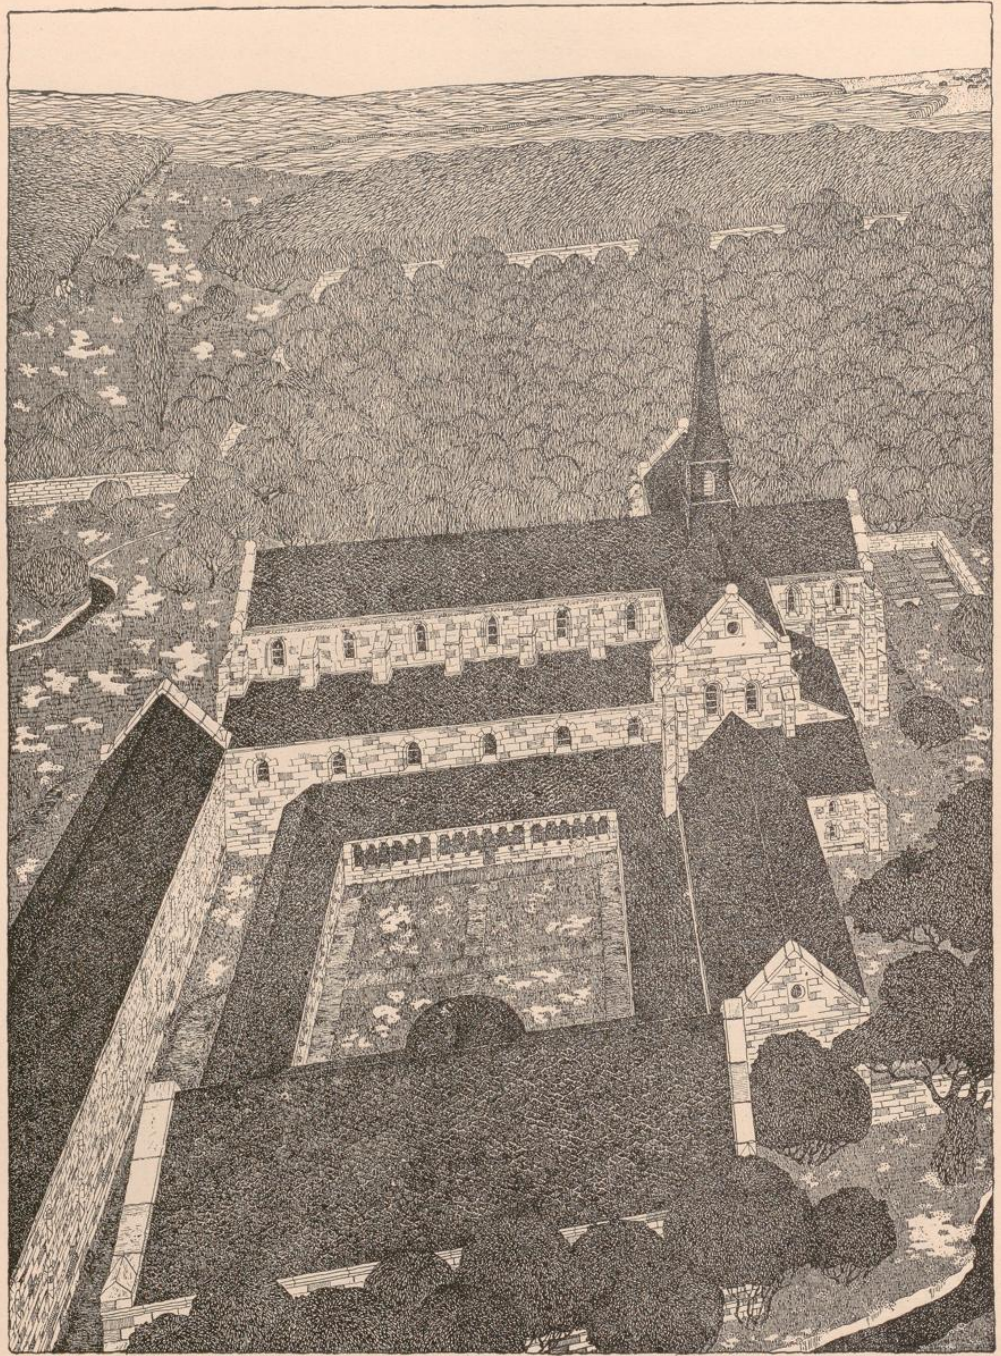
Abb. 99. Orval aus der Vogelschau um 1200.

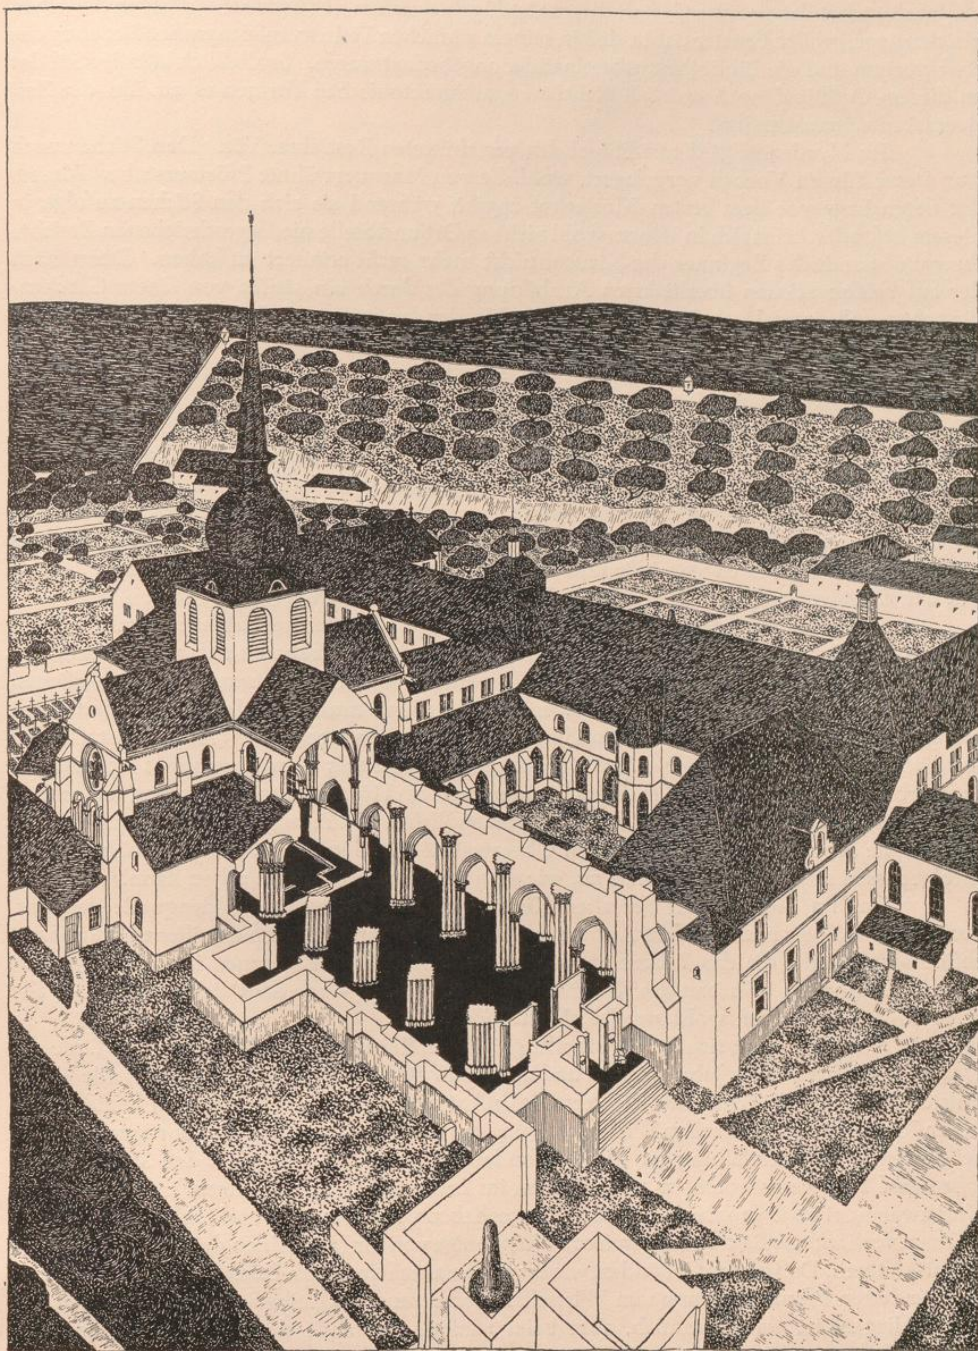
Abb. 100. Orval aus der Vogelschau um 1750, gegeben auf Grund der Aufmessungen und der beiden Stiche vom Ende des 17. und von der Mitte des 18. Jahrhunderts.
